# Verkenning bestrijdingsmaatregelen watercrassula

## Probleem en aanpak

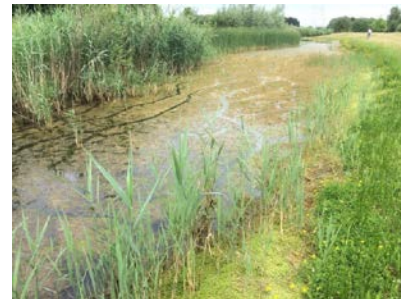
Foto 1. Watergang met watercrassula in een zomersituatie

In een watergang in Wijchen (zie foto 1 en figuur 1) is de invasieve exotische waterplant watercrassula (*Crassula helmsii*) (foto 2) aangetroffen. Op deze locatie vormt de aanwezigheid van watercrassula geen probleem voor de wateraan- en afvoer. Op de watergang zijn diverse afwateringspunten voor hemelwater van de aangrenzende wijk. De watergang mondt uit in het Wijchens Meer met een stuw, die alleen overloopt bij extreme regenval. Het gebied rondom de watergang behoort tot een ecologische zone van de gemeente Wijchen. De aanwezigheid van watercrassula is hier wel een bedreiging voor de biodiversiteit doordat deze plant woekert. Ook bestaat de kans op verdere verspreiding van watercrassula via het Wijchens Meer.

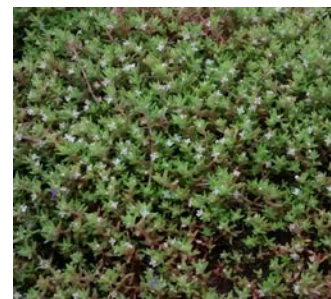
Foto 2: watercrassula is een vetplant

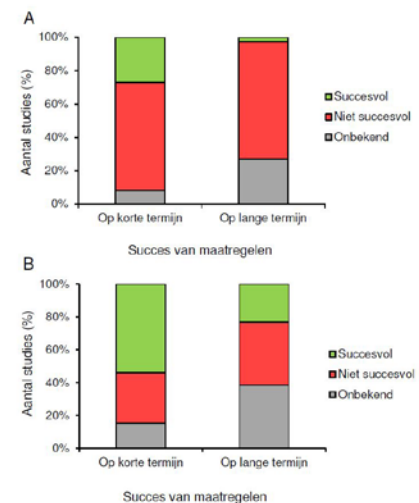
Figuur 4: Succes van  
A) individuele maatregelen (n=37)  
B) een combinatie van twee of meer maatregelen (n=13) voor het bestrijden van watercrassula in het laboratorium en het veld waarbij korte termijn effecten (direct na uitvoeren) en lange termijn (na een groeiseizoen van de plant) op de watercrassula zijn onderzocht.

De verschillende methodieken zijn met elkaar vergeleken op grond van succes op korte termijn (100% verwijdering direct na uitvoering maatregelen) en lange termijn (100% verwijdering na één groeiseizoen).

Tien studies met enkelvoudige maatregelen (27%) waren op korte termijn succesvol met de volgende maatregelen:

Op langere termijn bleek van deze maatregelen het machinaal afgraven nog steeds succesvol, terwijl afdekken met zeil geen duurzame eliminatie opleverde. De overige maatregelen zijn niet op de langere termijn geëvalueerd.

Bij een combinatie van maatregelen was de helft van de 13 studies (53%) direct na toepassing succesvol met de volgende maatregelen:

Drie studies (23%) boekten op lange termijn (8 maanden – 2 jaar) succes door het combineren van de volgende maatregelen:
