# Sanering Japanse Duizendknoop

## Van Randwijcklaan, Amersfoort

**In Amersfoort bestrijdt de gemeente, vanwege de kans op ecologische en economische schade, de Japanse duizendknoop in de gehele stad. Er zijn twee pilots opgestart om ervaring op te doen met het bestrijden en verwijderen. De wijkontsluitingsweg Van Randwijcklaan is één van deze pilots.**

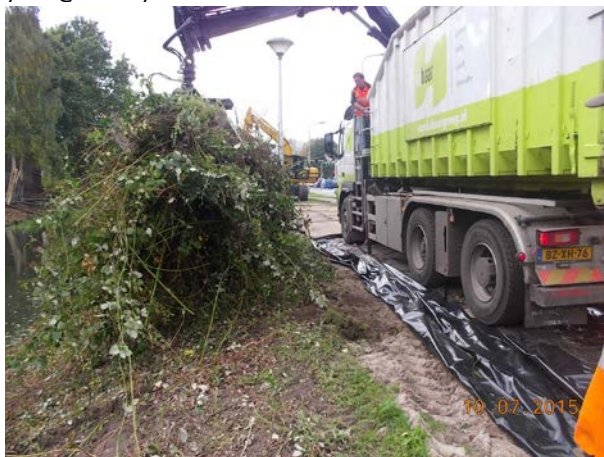
*Figuur 1. Verwijderen maaisel met materieel op folie ter voorkoming van verspreiding.*

De grootste uitdaging in deze pilot zat vooral in de vragen: hoe kunnen we de resultaatsverplichting van de aannemer borgen en het achterblijven van plantdelen voorkomen? Na veelvuldige overleggen met diverse partijen is besloten de werkzaamheden onder sanerende (3T) omstandigheden uit te voeren. Door hiervoor te kiezen wordt het werkgebied en de werkwijze ingekaderd en worden de risico's vooruitlopend op het werk zo goed mogelijk in beeld gebracht. Daarnaast is er via een werkinstructie aan het personeel van de aannemer uitgelegd waarom er geen verspreiding van plantdelen mag plaatsvinden.

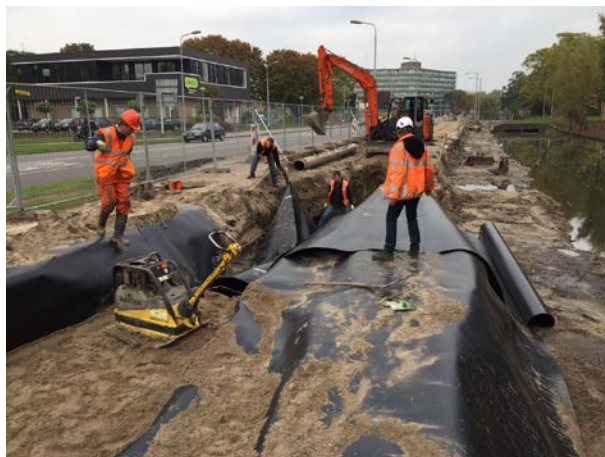
*Figuur 2. Afdekken gasleiding met 2 mm HPDM folie.*

De waterstand in de watergang is verlaagd en de gehele oever is tot het grondwaterpeil afgegraven. Helaas bleek tijdens de uitvoering dat de plantwortels volledig rondom de aanwezige gasleiding (-1,5 m. onder maaiveld) zijn gegroeid. Deze leiding is vervolgens geheel afgedekt met een 2 mm dik HPDM-folie om de achtergebleven wortels te verstikken.
