### **'Ervaringen uit de praktijk'**

## Worstelen met watercrassula *Waterschap Rijn en IJssel*

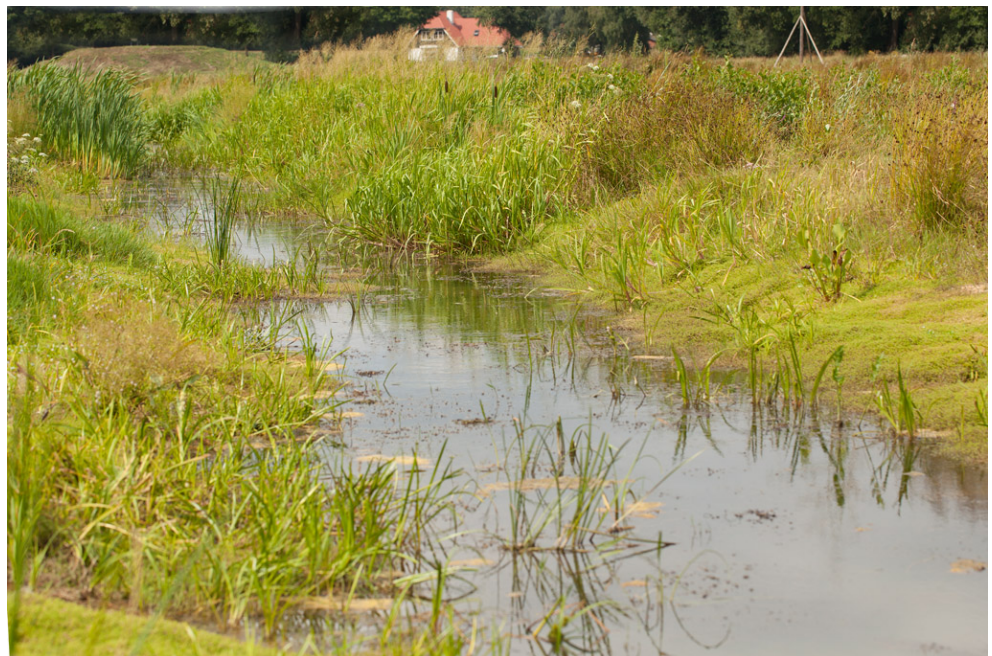
*Volledig bedekte oevers langs de Veengoot bij Mariënvelde.*

**Ook binnen Waterschap Rijn en IJssel heeft watercrassula helaas voet aan de grond gekregen. De soort is aangetroffen op een aantal herinrichtingsprojecten die de laatste jaren zijn uitgevoerd. Vooral op gronden, die door hun lage ligging als retentie kunnen worden ingezet, lijkt deze soort het goed te doen.**
